Projektarbeit im Zuge der Weiterbildung zum
Techniker für Maschinenbautechnik

„Vorrichtung zur (De-)Montage des
Getriebemotors am Saatförderer“

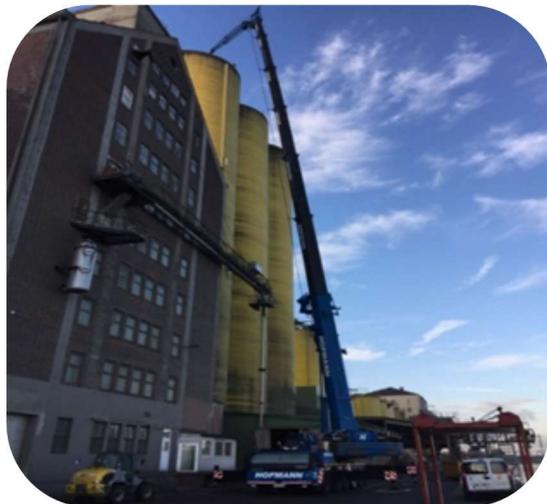
Hier zu sehen ist der Prozess des Wechsels mit Hilfe des genannten Autokrans.

Zum Verteilen der angelieferten Saat auf die verschiedenen Zellen des Silos ist auf der Redlerbrücke oberhalb des Silodachs ein Verteil-Trogkettenförderer aufgebaut, der durch einen Getriebemotor angetrieben wird. Fällt dieser Getriebemotor durch einen Schaden aus, kann die Befüllung der Silozellen und dementsprechend die Produktion nicht gewährleistet werden. Zurzeit erfolgt ein Austausch des Getriebemotors wegen der großen Höhe des Silos und trotz des relativ geringen Eigengewichts des Getriebemotors von ca. 700 kg mittels eines Teleskop-Mobilkrans mit einer Auslegerlänge von ca. 80 Metern und einer Traglast von 250 Tonnen, welcher mit Hilfe eines weiteren Autokrans aufgebaut werden muss. Dieser Prozess ist sehr kosten- sowie zeitintensiv und zudem außerordentlich unflexibel.

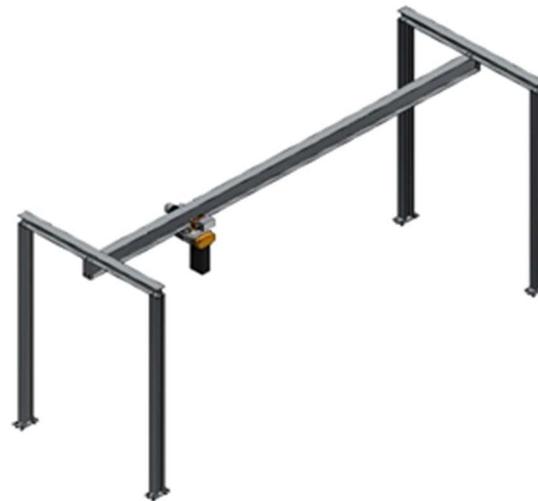
Geplant ist die Installation einer Hebevorrichtung auf der Redlerbrücke, mit welcher bei einem Austausch des Getriebemotors der Ablass von der Redlerbrücke auf das Silodach ermöglicht werden kann. Diese augenscheinlich kleine Änderung im Austauschprozess würde in Zukunft für eine immense Kosten- und Zeitersparnis sowie für zeitliche Flexibilität sorgen. Durch den Gebrauch des siloeigenen Lastenaufzugs würden keinerlei Kosten für den Transport zum Silogrund anfallen. Auch die Möglichkeit der Nutzung eines kleineren Teleskop-Mobilkrans würde eine deutliche Ersparnis hervorbringen, da dieser durch ein größeres Angebot schneller und kostengünstiger verfügbar ist. Zudem würde der Aufbau durch einen zweiten Autokran entfallen, was zu einer Minimierung der Aufbauzeit des Krans und somit auch der Reparaturkosten sowie der Ausfallzeit der Anlage beitragen würde.
